FAHRZEUGBEWERTUNG

Gutachtennummer.: 230216WG

Fahrzeugbewertung

Fahrzeughersteller	: Porsche
Fahrzeugtyp	: 911 SC
Aufbau	: Targa
Fahrgestell-Nr.	: 9118210616
Tag der Erstzulassung	: 15.10.1977
Motor	: Benzin
Hubraum	: 2956 ccm
Leistung	: 132 Kw
Farbe	: Petrol Blue/J2
Tachostand	: 131015 km (abgelesen)
Nächste HU/AU	: 2025
Amtl. Kennzeichen	: GL-F 1977

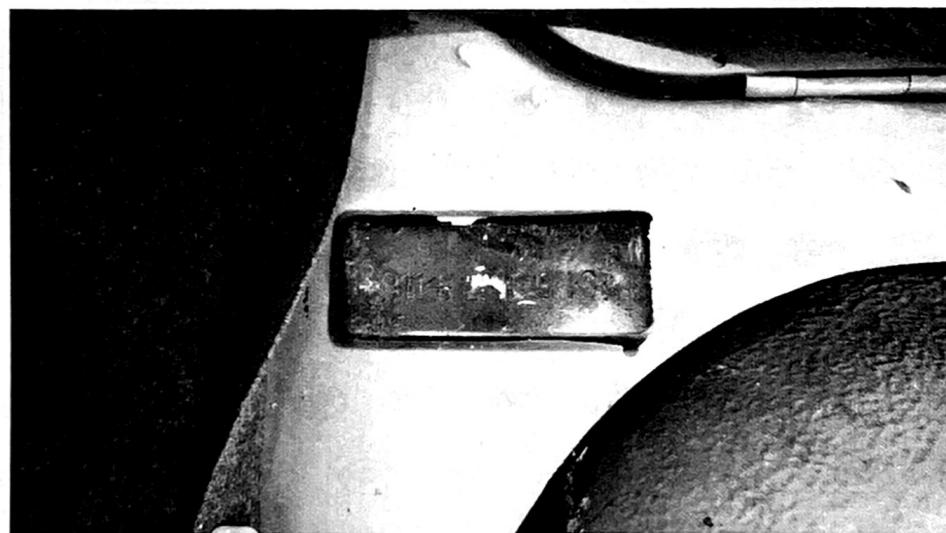
Die Karosserie des Porsche 911 SC Targa wurde aus Stahlblech hergestellt, die Motorhaube, die Kofferraumklappe, die Türschwellen- und die Türaußenhaut bestehen ebenfalls aus Stahlblech. Die Karosserie befindet sich, soweit ersichtlich, in einem sehr guten und originalem Zustand.

Der Unterboden befindet sich in einem guten Zustand.

Nach einem Hochwasserschaden wurde das Fahrzeug komplett zerlegt, gereinigt und dementsprechend neu aufgebaut.

Die Spaltmaße sind weitestgehend gleichmäßig.

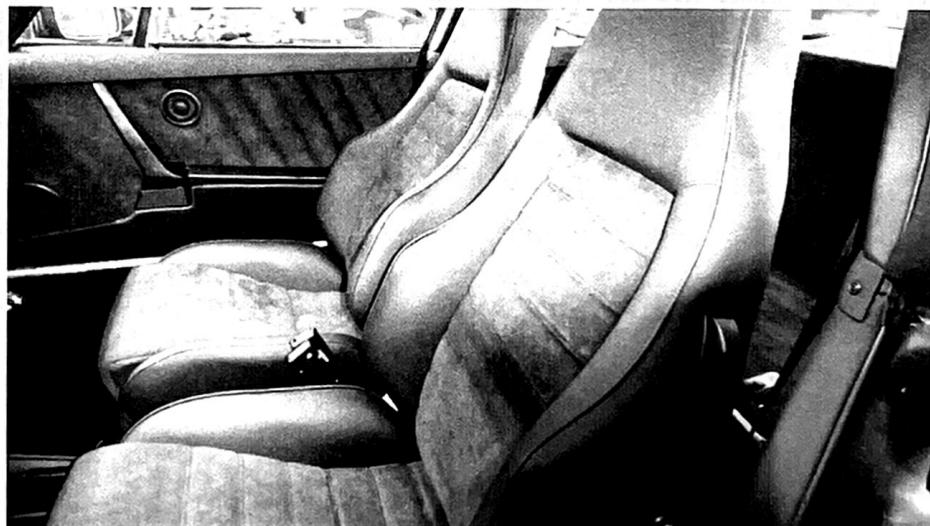
Der Innenraum ist komplett neu.

Das Fahrzeug ist mit schwarzen Sportledersitzen
(Sonderanfertigung) in Alcantara ausgestattet.

Der Teppichboden und die Türverkleidungen sowie der
Fahrzeughimmel sind neu.

Der Kofferraumboden ist sauber und befindet sich in
einem guten Zustand.

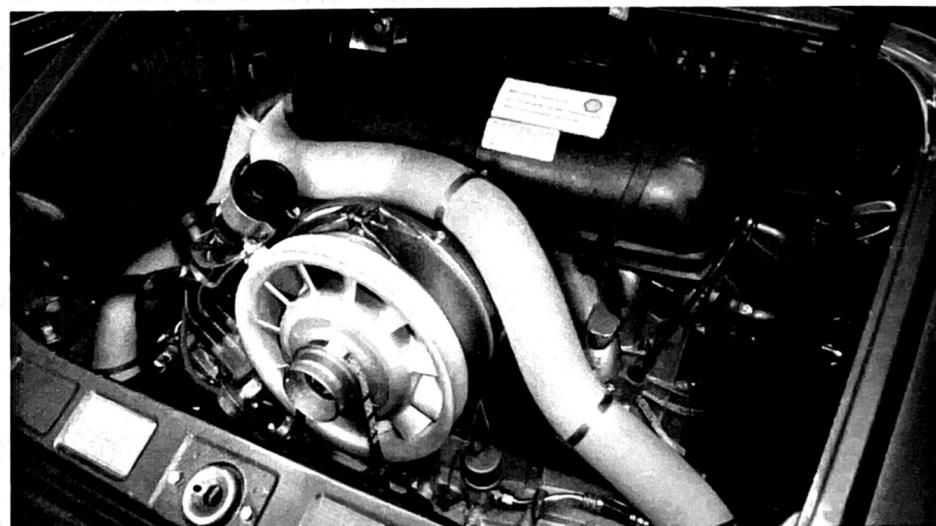
In das Fahrzeug war zum Zeitpunkt der Besichtigung ein 6 - Zylinder Boxermotor eingebaut.

Der Motor wurde komplett zerlegt und revidiert.
In diesem Zuge wurden die Zylinderköpfe und die Kolben nebst einem hydraulischen Kettenspanner erneuert.
Der Motor und Getriebe sowie diverse Bleche und Träger wurden Trockeneis gestrahlt.

Das Laufverhalten des Motors ist ruhig, ohne Nebengeräusche und zeigte ein gutes Startverhalten.

Undichtigkeiten waren nicht erkennbar.

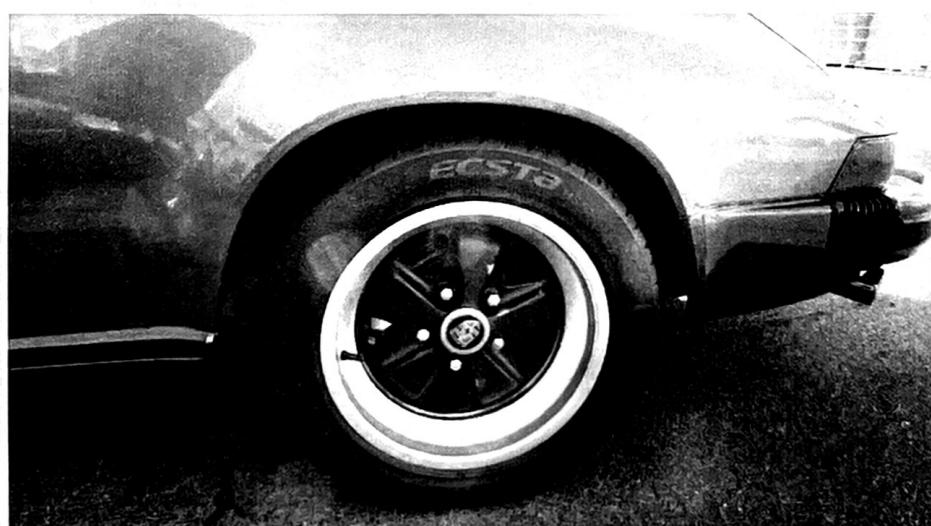
Vorne 205/55 ZR 16 91W

Hinten 225/50 ZR 16 92W

Marke Kumho Ecsta

Porsche Fuchs Felgen 16 "
